V-3 CONCLUSIONES

**Córdoba, Abril 2.011
Giménez Soldevilla Asociados S.L.P.**

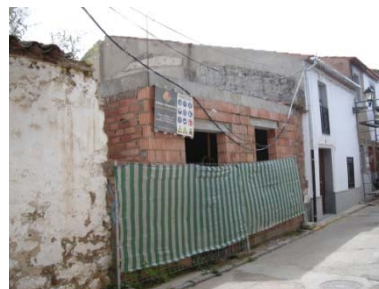
Calle Arriba N°9

Vivienda unifamiliar entre medianeras protegida en el Categoría II.

La vivienda se ha demolido y se está construyendo una nueva. En estos momentos, está paralizada por la propiedad.

Debe eliminarse la protección.

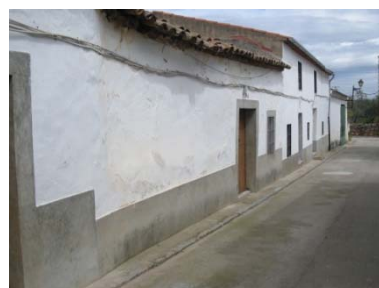
**Calle Barahunda N°8**

Vivienda unifamiliar entre medianeras protegida en el Categoría II.

La vivienda no tiene ni bóvedas, ni forjados de madera como dice la ficha del catálogo. Según los comentarios de la inquilina, le gustaría abrir un hueco en fachada y no le dejan. El equipo redactor no ha visitado el interior. Se estima que según ficha, puede abrir ventana.

Entraría en la revisión generalizada del Catálogo, al existir dudas sobre los grados de protección e intervención, rebajando los niveles de protección.

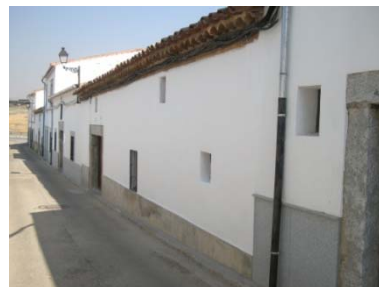
**Calle Blanca N°6**

Vivienda unifamiliar entre medianeras protegida en el Categoría I.

La vivienda unifamiliar conserva el estado puro de la tipología tradicional de Dos Torres, salvo la escalera y la cocina que no están en la segunda crujía. Probablemente escalera posterior.

Entraría en la revisión generalizada del Catálogo, al existir dudas sobre los grados de protección e intervención, rebajando los niveles de protección.

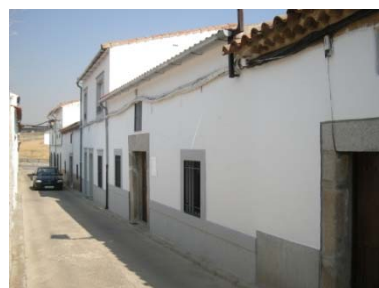
**Calle Blanca N°8**

Vivienda unifamiliar entre medianeras protegida en el Categoría I.

La vivienda unifamiliar posee una sola bóveda, se ha renovado la cubierta de teja con estructura metálica y la carpintería antes del Catálogo. El equipo redactor no ha visitado el interior.

Debe eliminarse la protección.

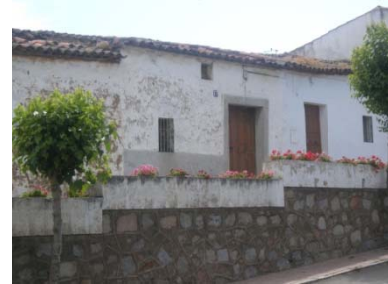
Calle Cerro N°17

Vivienda unifamiliar entre medianeras protegida en el Categoría II.

La vivienda unifamiliar se encuentra totalmente en Ruina, cosa que no sucedía mientras se realizó el Catálogo, aunque según las fotografías se puede deducir que este hecho iba a suceder, dado el mal estado que ya tenía.

Debe eliminarse la protección. Comprobar carácter ambiental.

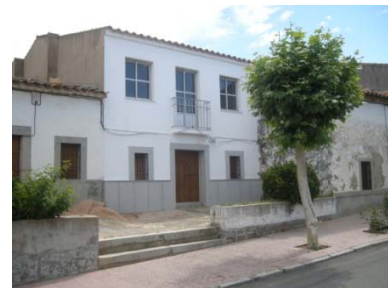
**Calle Cerro N°41**

Vivienda unifamiliar entre medianeras protegida en el Categoría I, recogida como Cerro n°39.

Descripción:

Los propietarios de la vivienda, piden que se pueda subir el tejado, de modo que alcance la altura de las viviendas colindantes. No dispone ni de bóvedas ni de forjados de madera.

Propuesta:

Debe eliminarse la protección.

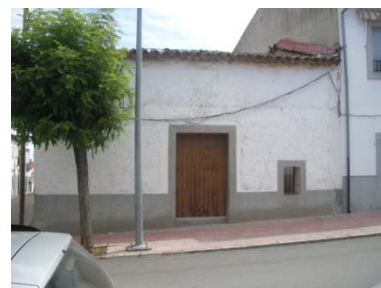
Calle Cerro Nº53

Vivienda unifamiliar entre medianeras protegida en el Categoría II, recogida como Cerro nº55.

La vivienda unifamiliar se encontraba en ruina total. El propietario ha tomado la decisión de derribarla conservado la fachada principal y la medianera que recae en la Calle Málaga. Tendrá que reconstruirla, construyendo los elementos que ha demolido.

Debe eliminarse la protección.

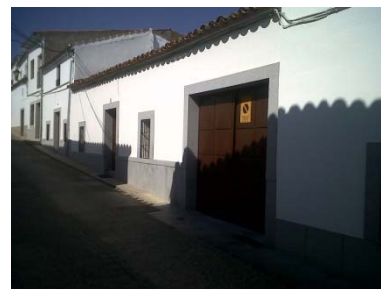
**Calle Costanilla Nº24**

Vivienda unifamiliar entre medianeras protegida en el Categoría I.

La vivienda es de una única planta, rodeada de dos viviendas con mayor altura, y su objetivo es alcanzar la altura de las viviendas que le rodea. Cámara inaccesible. Sería lógico darle más altura para que fuera utilizable.

Entraría en la revisión generalizada del Catálogo, al existir dudas sobre los grados de protección e intervención, rebajando los niveles de protección.

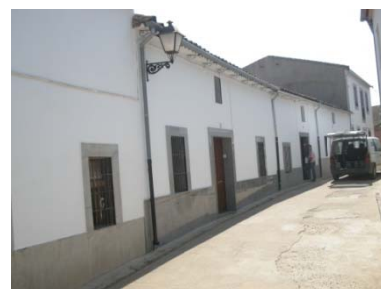
Calle Cruz Dorada N°17

Vivienda unifamiliar entre medianeras protegida en el Categoría I, recogida como Dorada nº15.

Descripción:

El propietario de la vivienda está interesado en abrir un hueco de acceso en fachada para subir de manera independiente a la planta primera. Está incorrectamente clasificada en el Grupo I. No tiene elementos de interés en su interior para protegerla.

Propuesta:

Debe quitarse la protección.

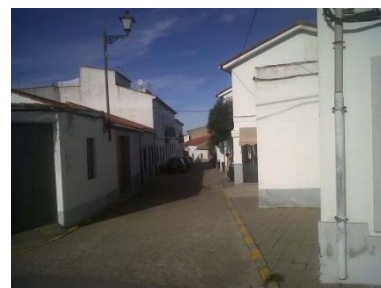
Calle Fraguas N°4

Vivienda unifamiliar entre medianeras protegida en el Categoría I.

Descripción:

La vivienda tiene una ayuda para la rehabilitación de la vivienda, por parte de la Junta de Andalucía. Le gustaría aprovechar para abrir un hueco más en fachada en la planta desván y levantar más por la parte trasera, recayente al patio, propuesta que se estima razonable y viable.

Propuesta:

Entraría en la revisión generalizada del Catálogo, al existir dudas sobre los grados de protección e intervención, rebajando los niveles de protección.

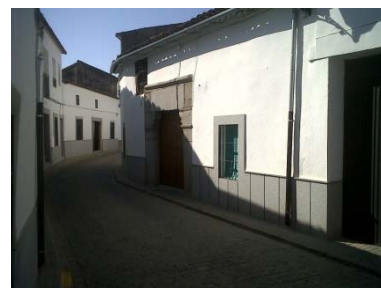
Calle Fraguas N°6

Vivienda unifamiliar entre medianeras protegida en el Categoría II.

Descripción:

Los propietarios querían saber qué es lo que se podía hacer en la vivienda, y que cosas no se podían hacer.

Propuesta:

Debe eliminarse la protección.

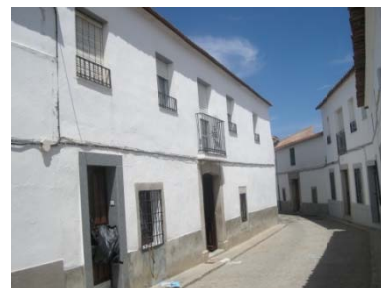
Calle Fraguas Nº15

Vivienda unifamiliar entre medianeras protegida en el Categoría I.

Descripción:

Los ocupantes realizaron una renovación de la cubierta, subiendo en altura, como se puede observar en la fotografía. Le llegó un escrito de la Consejería de Cultura diciendo que tenía que conservar o reconstruir las bóvedas existentes. Cuando se giró la visita, la vivienda no tenía bóvedas, ni señal de que en algún momento existieran. El equipo redactor no visitó el interior. Mal protegida y el interior carece de interés.

**Propuesta:**

Debe eliminarse la protección.

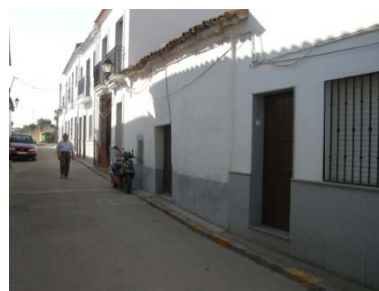
Calle Salud Nº50

Vivienda unifamiliar entre medianeras protegida en el Categoría I.

Descripción:

La vivienda ha sido renovada siguiendo las cautelas exigidas por la Consejería de Cultura de la Junta de Andalucía. Los ocupantes no están a gusto con lo efectuado, ya que le han obligado a realizar una cubierta de madera que le ha costado mucho más dinero y tiene menos durabilidad que una cubierta metálica. Además los huecos que tenía la planta desván, de forma circular, no le han permitido hacerlos de forma rectangular. Al parecer que tampoco le dejan poner carpinterías a estos huecos. El interior carece de interés y el exterior la deja aislada por los edificios que lo rodean.

**Propuesta:**

Debe eliminarse la protección.

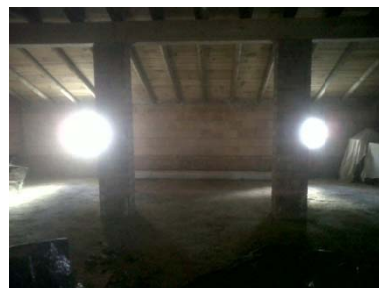
Calle Hospital N°1

Vivienda unifamiliar entre medianeras protegida en el Categoría I.

Descripción:

Los ocupantes están a disgusto con el documento formulado ya que no pueden actuar a su gusto en el interior de su vivienda. Esta casa está correctamente protegida.

Propuesta:

Debe servir como referente a efectos de protección individualiza.

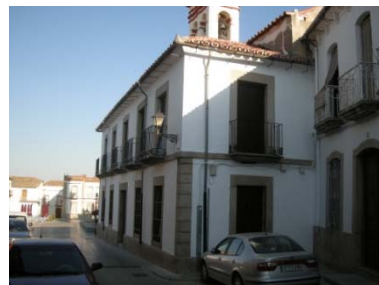
**Calle Hospital N°3**

Vivienda unifamiliar entre medianeras protegida en el Categoría I.

Descripción:

Al ser una vivienda de dos plantas de altura, el objetivo de los propietarios es independizar ambas plantas, para hacer dos viviendas. Esto no es posible ya que el Plan General no permite la vivienda plurifamiliar.

Propuesta:

Entraría en la revisión generalizada del Catálogo, al existir dudas sobre los grados de protección e intervención, rebajando los niveles de protección.

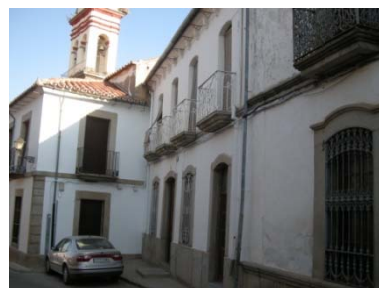
**Calle Hospital N°19**

Vivienda unifamiliar entre medianeras protegida en el Categoría II.

Descripción:

La vivienda está construida en dos plantas antes de la aprobación del Plan General, y en estos momentos no se puede abrir un hueco en fachada para acceso independiente para la planta primera. Hay una escalera existente en fachada que se tiene que entrar por el acceso único de planta baja.

Propuesta:

Entraría en la revisión generalizada del Catálogo, al existir dudas sobre los grados de protección e intervención, rebajando los niveles de protección.

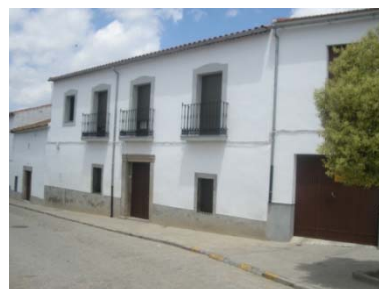
**Calle Hospital N°20**

Vivienda unifamiliar entre medianeras protegida en el Categoría I.

Descripción:

Al propietario de la casa le gustaría sustituir las tejas de la cubierta que presentan alto grado de deterioro, pero no de la forma que le exige la Consejería de Cultura.

Propuesta:

Entraría en la revisión generalizada del Catálogo, al existir dudas sobre los grados de protección e intervención, rebajando los niveles de protección.

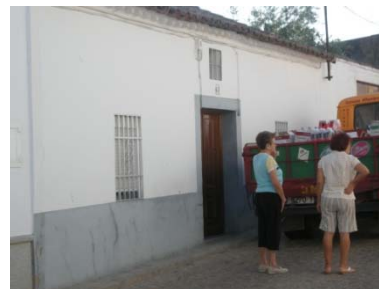
Calle Hospital n°63

Vivienda unifamiliar entre medianeras protegida en el Categoría I, recogida como Hospital n°67.

La vivienda tiene una ayuda de rehabilitación de la Junta de Andalucía para cambiar el forjado de cubierta. Le interesa subir el máximo posible, para que la planta desván sea al menos accesible. El interior carece de interés.

Debe eliminarse la protección.

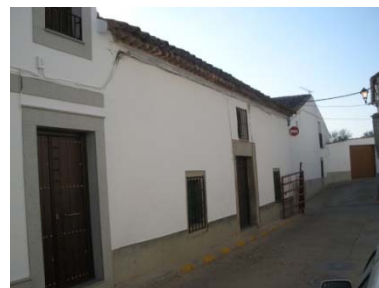
Calle Mayor N°6

Vivienda unifamiliar entre medianeras protegida en el Categoría I, recogida como Mayor nº4.

Descripción:

Los propietarios de la casa tienen previsto realizar un albergue rural. Le es imposible porque la normativa de turismo no se puede cumplir con lo expuesto en las Normas de Protección del Plan General. Aparte, le gustaría desplazar el muro trasero, para dar más profundidad a la vivienda. Es imposible, ya que forma parte de la crujía protegida que no se puede desplazar. Además quieren darle otra pendiente al forjado de cubierta. En la visita realizada no se observó ningún tipo de forjado de madera, que en la ficha dice que tiene. El equipo redactor no ha visitado el interior. Debería compatibilizarse la normativa turística con la de protección, por interés general para el pueblo.

**Propuesta:**

Entraría en la revisión generalizada del Catálogo, al existir dudas sobre los grados de protección e intervención, rebajando los niveles de protección.

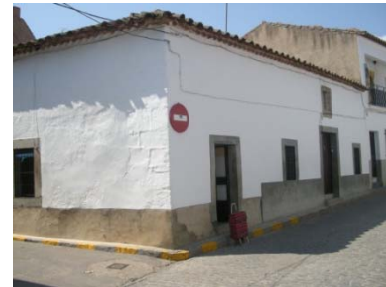
Calle Parra N°6

Vivienda unifamiliar entre medianeras protegida en el Categoría I.

Descripción:

La vivienda ha obtenido una ayuda de la Junta de Andalucía para la sustitución de la cubierta, pero con estructura de madera. La familia está en desacuerdo con esta nueva cubierta proyectada, ya que es mucho más cara y tiene menos durabilidad. Quiere dar más altura a la cubierta para que sea más practicable.

**Propuesta:**

Entraría en la revisión generalizada del Catálogo, al existir dudas sobre los grados de protección e intervención, rebajando los niveles de protección.

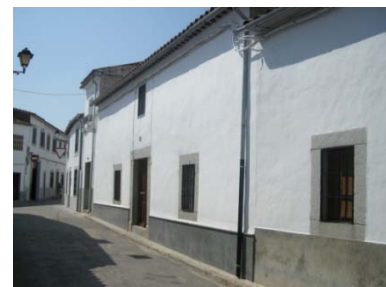
Calle Parra N°12

Vivienda unifamiliar entre medianeras protegida en el Categoría II, recogida como Parra n°10.

Descripción:

La casa ha sido renovada por los propietarios. Son los mismo propietarios que la vivienda situada en calle Parra n°6.

**Propuesta:**

Debe eliminarse la protección de esta vivienda.

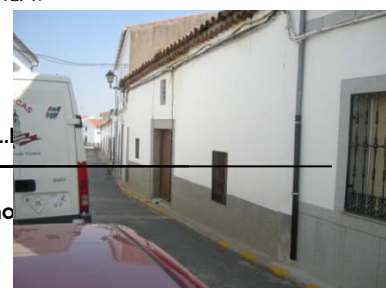
Calle Parra N°17

Vivienda unifamiliar entre medianeras protegida en el Categoría I.

Descripción:

No tiene forjados de madera como indica el Catálogo del Plan General. La ficha contiene un error en el forjado de madera, que no lo es.

Propuesta:

Entraría en la revisión generalizada del Catálogo, al existir dudas sobre los grados de protección e intervención, rebajando los niveles de protección.

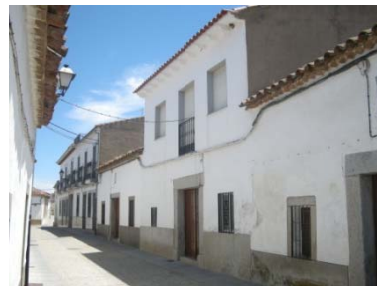
Calle Pilar N°42-1º

Vivienda unifamiliar entre medianeras Categoría II.

Descripción:

La casa está construida en dos plantas antes de la aprobación del Plan General, y en estos momentos no se puede abrir un hueco en fachada para acceso independiente para la planta primera. Hay una escalera existente en fachada que se tiene que entrar por el acceso único de planta baja.

Propuesta:

Entraría en la revisión de la normativa de Vivienda Bifamiliar y Plurifamiliar.

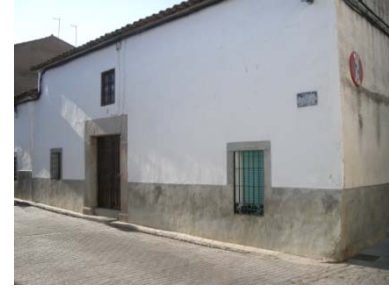
Calle San Bartolomé N°4

La cubierta del tejado de la casa situada en el nº2 no es de madera, sino de viguetas prefabricadas de hormigón y bovedillas. En esta vivienda no hay escalera como indica el Catalogo. Otro aspecto que no entiende el propietario, es que tiene una fachada que recae a una calle que está en muy malas condiciones, y que no le dejan tirar. Tampoco le permiten abrir un hueco en ella, consecuencia que afecta a una habitación que puede ser ventilada y por este capricho le es imposible.

La número 2, no tiene interés. La número 4 entraría en la revisión generalizada del Catálogo al existir dudas sobre los grados de protección e intervención. Debería permitirse subir su cornisa, hasta al menos igualar la número 2.

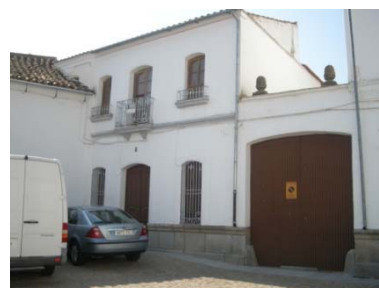
**Calle San Roque N°32**

Vivienda unifamiliar entre medianeras protegida en el Categoría II.

La familia quiere abrir hueco en fachada para una puerta, y según su protección ésta acción no es posible.

Entraría en la revisión generalizada del Catálogo, al existir dudas sobre los grados de protección e intervención, rebajando los niveles de protección.

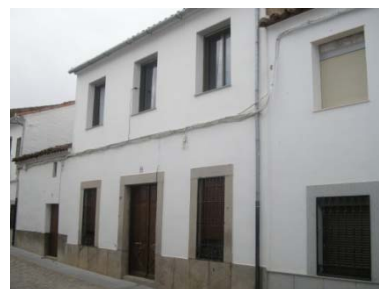
**Calle San Roque N°50**

Vivienda unifamiliar entre medianeras protegida en el Categoría I.

Los propietarios no están localizables.

Entraría en la revisión generalizada del Catálogo, al existir dudas sobre los grados de protección e intervención, rebajando los niveles de protección.

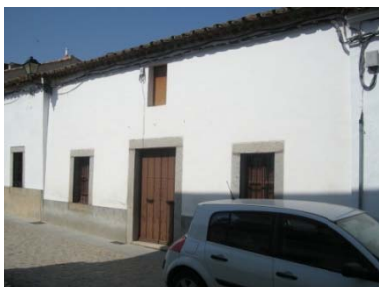
Calle San Roque N°54

Vivienda unifamiliar entre medianeras protegida en el Categoría I.

Los propietarios no están localizables.

Entraría en la revisión generalizada del Catálogo, al existir dudas sobre los grados de protección e intervención, rebajando los niveles de protección.

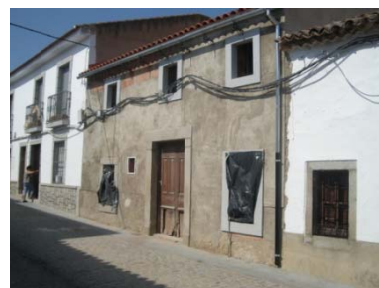
**Calle Sol N°3**

Vivienda unifamiliar entre medianeras protegida en el Categoría I.

La casa se encuentra en estos momentos en obra, conservado las dos primeras crujías. Los propietarios no están localizables.

Entraría en la revisión generalizada del Catálogo, al existir dudas sobre los grados de protección e intervención, rebajando los niveles de protección.

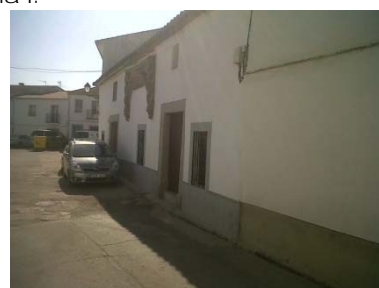
**Calle Sol N°16**

Vivienda unifamiliar entre medianeras protegida en el Categoría I.

La vivienda es una edificación muy estrecha, que carece de interés patrimonial. Lo único importante que tiene son las bóvedas. Por su morfología, la vivienda es prácticamente inhabitable.

Dado su escaso interés, se propone eliminar la protección de la misma.

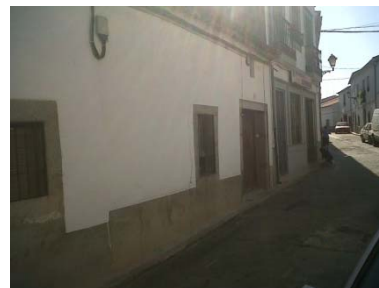
**Calle Sol N°22**

Vivienda unifamiliar entre medianeras NO PROTEGIDA.

La casa está construida en dos plantas antes de la aprobación del Plan General, y en estos momentos no se puede abrir un hueco en fachada para acceso independiente para la planta primera.

Entraría en la revisión de la normativa de Vivienda Bifamiliar y Plurifamiliar.

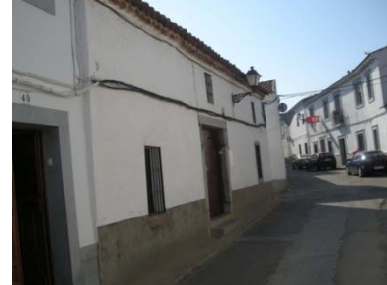
**Avenida Torrefranca N°4**

Vivienda unifamiliar entre medianeras protegida en el Categoría I.

Se corresponde con el solar que tiene alquilado el Ayuntamiento de Dos Torres para el Aparcamiento Público. El Catálogo exige que se construya una edificación según la existente, basándose en la bibliografía existente sobre el mismo.

Se propone eliminarla del catálogo, no es admisible proteger con carácter retroactivo, con el cumplimiento de la condición de la licencia de demolición es suficiente.

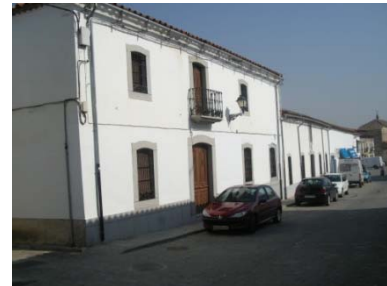
**Avenida Torrefranca N°21**

Vivienda unifamiliar entre medianeras protegida en el Categoría I.

Los propietarios de la vivienda le gustaría actuar sobre el tejado pero no como indica el Catálogo del Plan General.

Entraría en la revisión generalizada del Catálogo, al existir dudas sobre los grados de protección e intervención, rebajando los niveles de protección.

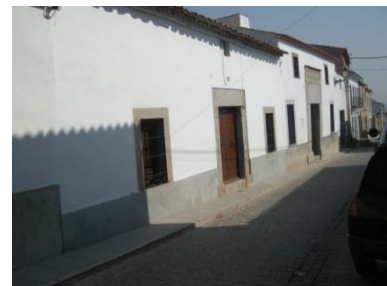
Calle Travesada N°19

Vivienda unifamiliar entre medianeras protegida en el Categoría I.

La casa se encuentra en Ruina como se puede observar en la fotografía.

Se propone eliminar la protección.

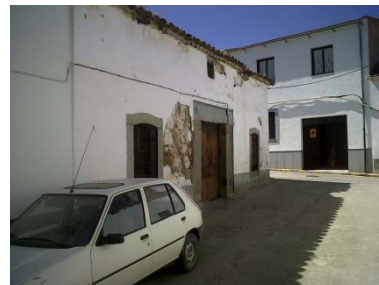
**Calle Unión N°1**

Vivienda unifamiliar entre medianeras protegida en el Categoría I.

Según los cometarios de los propietarios no le dejan cambiar la cubierta como a ellos les interesa.

Entraría en la revisión generalizada del Catálogo, al existir dudas sobre los grados de protección e intervención, rebajando los niveles de protección.

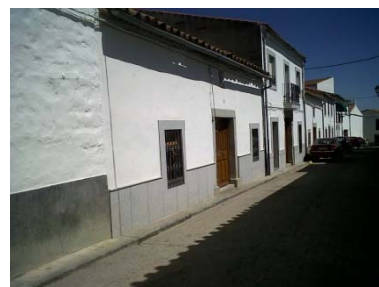
**Calle Unión N°5**

Vivienda unifamiliar entre medianeras protegida en el Categoría I.

Se protege una cubierta de teja que está recientemente renovada, hace aproximadamente, 10 años. No posee forjados de madera como dice el Catálogo del Plan General. El equipo redactor no ha visitado el interior.

Entraría en la revisión generalizada del Catálogo, al existir dudas sobre los grados de protección e intervención, rebajando los niveles de protección.

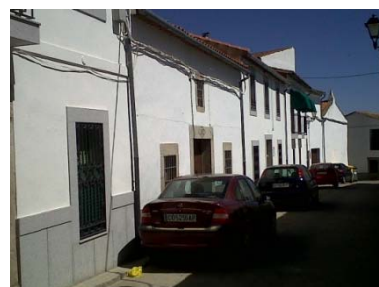
**Calle Unión N°6**

Vivienda unifamiliar entre medianeras protegida en el Categoría I.

La casa carece de forjados de madera y bóvedas como se indica en el Catálogo del Plan General. Le gustaría abrir más huecos en fachada, en la planta desván para tener mayor luminosidad en esta planta. El equipo redactor no ha visitado el interior de la vivienda.

Entraría en la revisión generalizada del Catálogo, al existir dudas sobre los grados de protección e intervención, rebajando los niveles de protección.

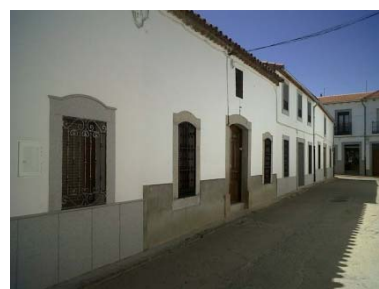
Calle Villareal N°6

Vivienda unifamiliar entre medianeras protegida en el Categoría II.

A los propietarios de la vivienda, que residen en Calle Real nº74, le gustaría demoler la vivienda ya que tiene problemas de humedad con los vecinos colindantes. Según Catálogo la demolición de la vivienda no se contempla.

Entraría en la revisión generalizada del Catálogo, al existir dudas sobre los grados de protección e intervención, rebajando los niveles de protección.
